梓潼县人民医院

医用血管造影机（DSA）搬迁项目

竣工环境保护验收监测报告表

编制单位: 四川鑫贝祥医疗科技有限公司

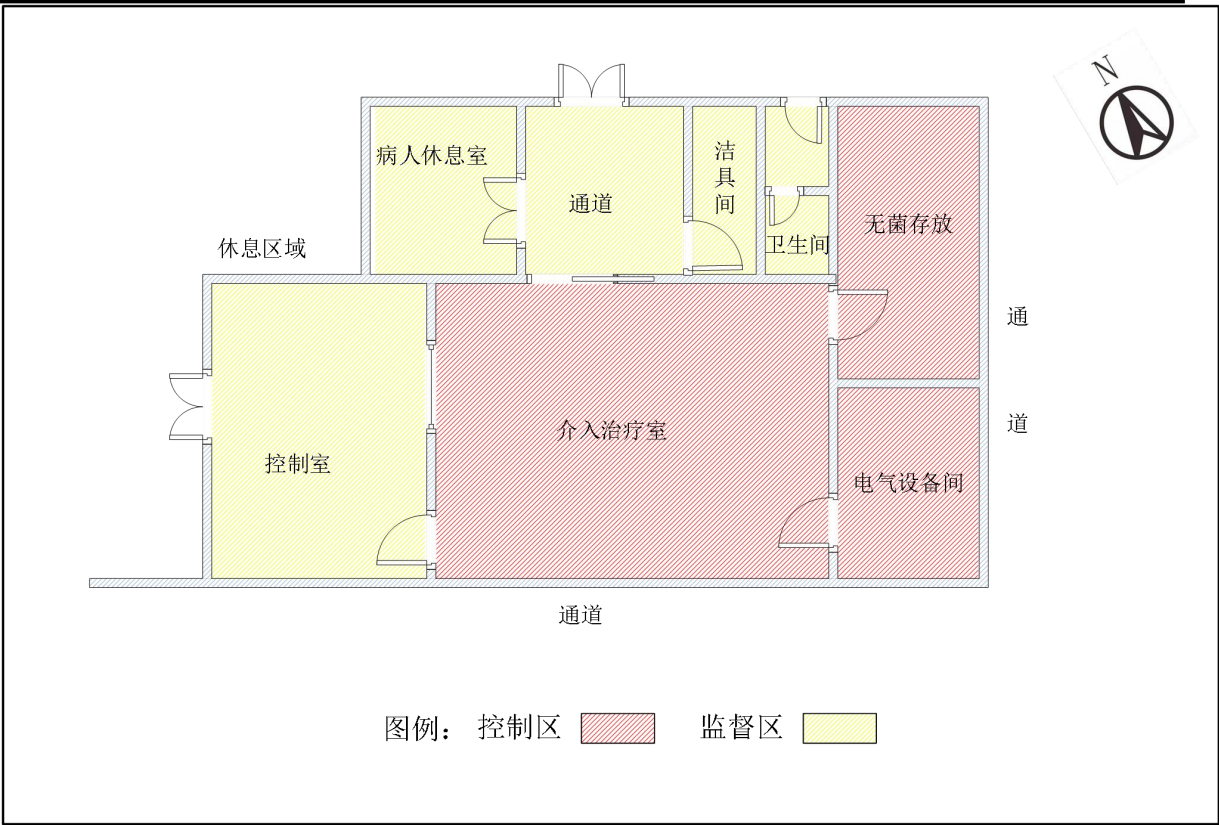
图 3-1 本项目两区划分示意图

本项目将介入治疗机房及其附属无菌存放室、电气设备间范围内划为控制区，而西侧控制室、北侧缓冲区、病人休息室、洁具/卫生间划为监督区，与环评报告中的两区划分一致。

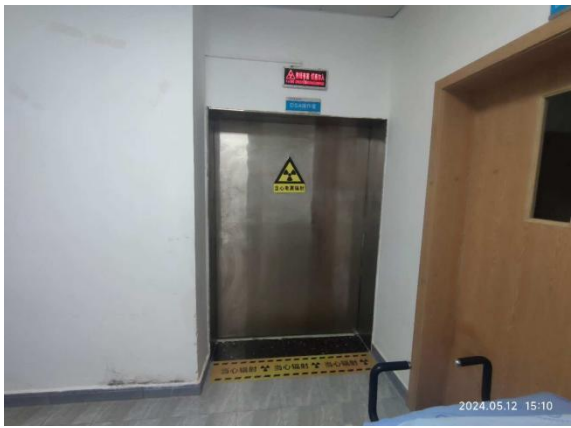
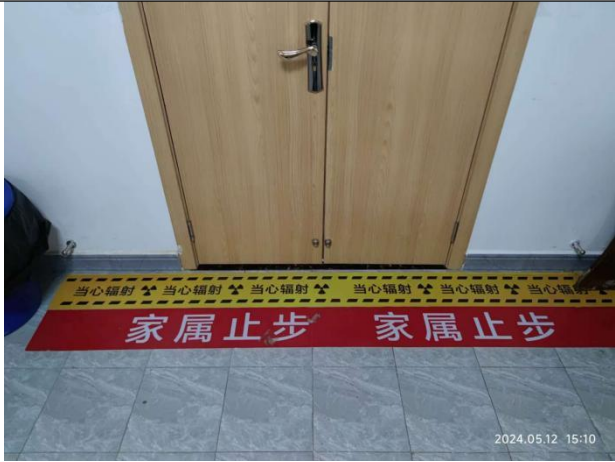
两区实际建设情况
