梓潼县人民医院

医用血管造影机（DSA）搬迁项目

竣工环境保护验收监测报告表

编制单位: 四川鑫贝祥医疗科技有限公司

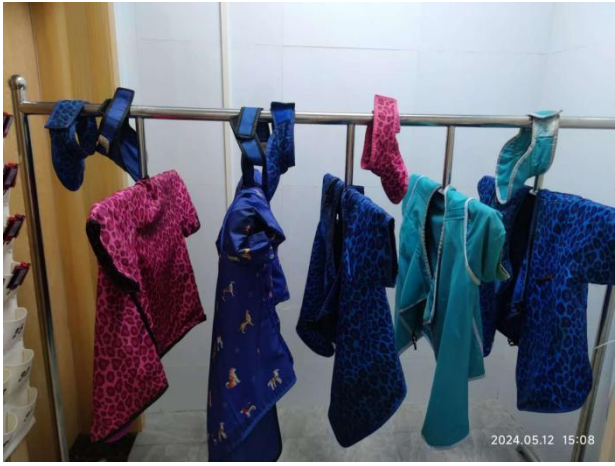
序号	内容	实际建设情况
1	警示标志	本项目机房屏蔽门上设置明显的电离辐射警告标志。
2	屏蔽防护	个人防护用品和辅助防护设施：辐射工作人员配备个人防护用品（铅围脖、铅衣、铅眼镜、铅手套等），防护厚度为0.5mm铅当量。
3	个人剂量检测装置	辐射工作人员均应配备有个人剂量计，并要求上班期间必须佩带。医院定期（每季度一次）将个人剂量计送有资质单位进行检测，检测结果存入个人剂量档案。
4	设备固有安全性	<p>①采用栅控技术：在每次脉冲曝光间隔向旋转阳极加一负电压，抵消曝光脉冲的启辉与余辉，起到消除软X射线、提高有用射线品质并减小脉冲宽度作用。</p> <p>②采用光谱过滤技术：在X射线管头或影像增强器的窗口处放置铝过滤板，以多消除软X射线以及减少二次散射，优化有用X射线谱。设备提供适应不同应用时所可以选用的各种形状与规格的准直器隔板和铜过滤板。</p> <p>③采用脉冲透视技术：在透视图像数字化基础上实现脉冲透视（如每秒25帧、12.5帧、6 帧等可供选择），改善图像清晰度；并能明显地减少透视剂量。</p> <p>④采用图像冻结技术：每次透视的最后一帧图像被暂存并保留于监视器上显示，即称之为图像冻结（last image hold, LIH）。充分利用此方法可以明显缩短总透视时间，达到减少不必要的照射。</p> <p>⑤配备相应的表征剂量的指示装置：配备能在线监测表征输出剂量的指示装置，例如剂量面积乘积（DAP）仪等。</p> <p>⑥正常情况下，必须按规定程序并经控制台确认验证设置无误时，才能由“启动”键启动照射；同时在操作台和床体上均设置有“紧急止动”按钮一旦发现异常情况，工作人员可立即按下此按钮来停止照射。</p> <p>⑦配备辅助防护设施：DSA已配备1组床下铅帘（1mm铅当量）和1块悬吊铅屏（1mm铅当量）等辅助防护用品与设施，在设备运行中可用于加强对有关人员采取放射防护</p>

与安全措施。	
  <p>2024.05.12 15:14</p>	  <p>2024.05.12 15:11</p>
紧急停止按钮	门灯连锁
  <p>2024.05.12 15:11</p>	  <p>2024.05.12 15:11</p>
床下铅帘	悬吊铅屏
  <p>2024.05.12 15:15</p>	  <p>2024.05.12 15:08</p>
对讲装置	个人剂量计

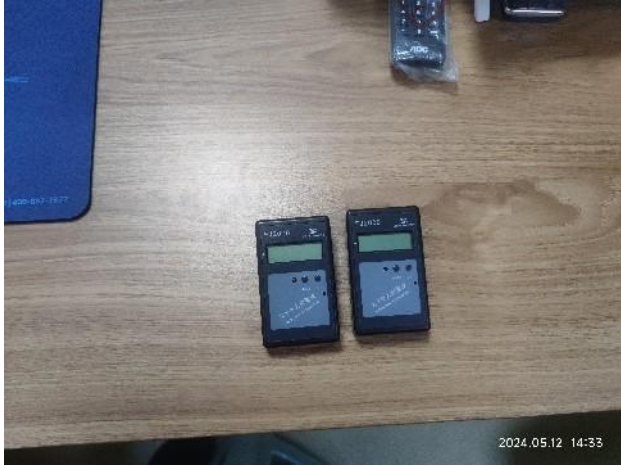
<div>2024.05.12 14:33</div>
防护用品	个人剂量报警仪
  <div>JB4000型环境监测用 X、γ辐射空气比释动能率仪 2024.05.12 15:11</div>	  <div>2024.05.12 15:11</div>
便携式辐射监测仪	警示标识

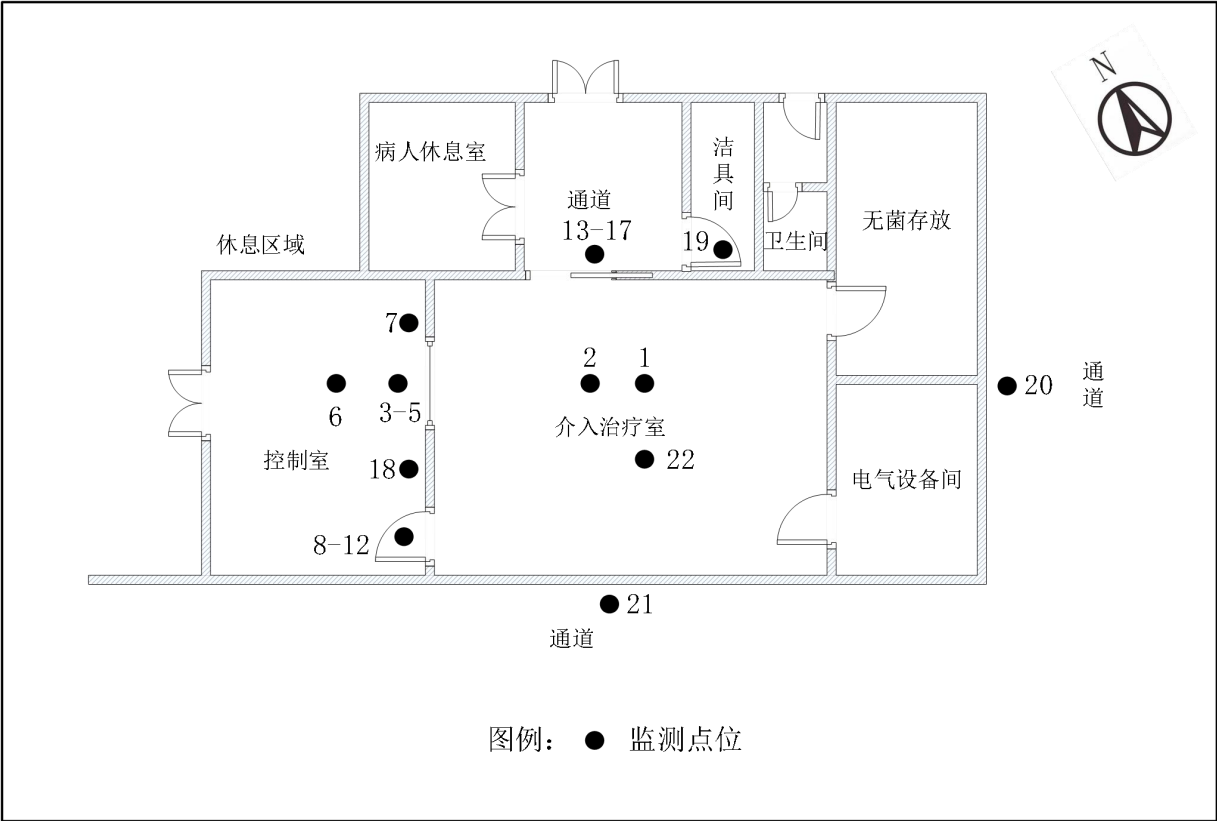
图 6-1 Vicor-CV400 型医用血管造影 X 射线机监测布点示意图。

9	医生进出铅门（下侧）	工作人员距离 DSA 最近，长期停留	用于判断否有射线泄露，屏蔽厚度是否满足要求
10	医生进出铅门（左侧）	工作人员距离 DSA 最近，长期停留	用于判断否有射线泄露，屏蔽厚度是否满足要求
11	医生进出铅门（右侧）	工作人员距离 DSA 最近，长期停留	用于判断否有射线泄露，屏蔽厚度是否满足要求
12	医生进出铅门（中部）	工作人员距离 DSA 最近，长期停留	用于判断否有射线泄露，屏蔽厚度是否满足要求
13	病人进出铅门（上侧）	公众距离 DSA 最近，偶然经过	用于判断否有射线泄露，屏蔽厚度是否满足要求
14	病人进出铅门（下侧）	公众距离 DSA 最近，偶然经过	用于判断否有射线泄露，屏蔽厚度是否满足要求
15	病人进出铅门（左侧）	公众距离 DSA 最近，偶然经过	用于判断否有射线泄露，屏蔽厚度是否满足要求
16	病人进出铅门（右侧）	公众距离 DSA 最近，偶然经过	用于判断否有射线泄露，屏蔽厚度是否满足要求
17	病人进出铅门（中部）	公众距离 DSA 最近，偶然经过	用于判断否有射线泄露，屏蔽厚度是否满足要求
18	DSA 机房西侧墙（控制室）	公众距离 DSA 最近，偶然经过	用于判断否有射线泄露，屏蔽厚度是否满足要求
19	DSA 机房北侧墙（洁具间）	公众距离 DSA 最近，偶然经过	用于判断否有射线泄露，屏蔽厚度是否满足要求
20	DSA 机房东侧墙（通道）	公众距离 DSA 最近，偶然经过	用于判断否有射线泄露，屏蔽厚度是否满足要求
21	DSA 机房南侧墙（通道）	公众距离 DSA 最近，偶然经过	用于判断否有射线泄露，屏蔽厚度是否满足要求
22	DSA 机房正上层（病例质控室）	公众距离 DSA 最近，偶然经过	用于判断否有射线泄露，屏蔽厚度是否满足要求
23	DSA 机房所在内儿科综合楼西侧空地	公众距离 DSA 最近，偶然经过	反映公众受到的辐射水平
24	DSA 机房所在内儿科综合楼南侧辅助用房	公众距离 DSA 最近，偶然经过	反映公众受到的辐射水平
25	DSA 机房所在内儿科综合楼东侧迎宾路	公众距离 DSA 最近，偶然经过	反映公众受到的辐射水平
